**ESTUDIO Y DIAGNOSTICO PARA LA CONSERVACION Y RECUPERACIÓN DE
FACHADAS, CUBIERTAS, Y PATIOS PATRIMONIALES EN EL MANZANO 47
DEL CENTRO HISTÓRICO DE LA CIUDAD DE SUCRE, ANALIZANDO
FACTORES HISTORICOS FORMALES DE LOS ELEMENTOS
ARQUITECTONICOS QUE COMPONE EL MANZANO**

**TRABAJO EN OPCIÓN AL DIPLOMADO EN RESTAURACIÓN Y
CONSERVACIÓN DEL PATRIMONIO ARQUITECTÓNICO VERSIÓN II**

Elaborado por: Rocio Peñaranda Ari

Sucre, 18 de abril de 2024

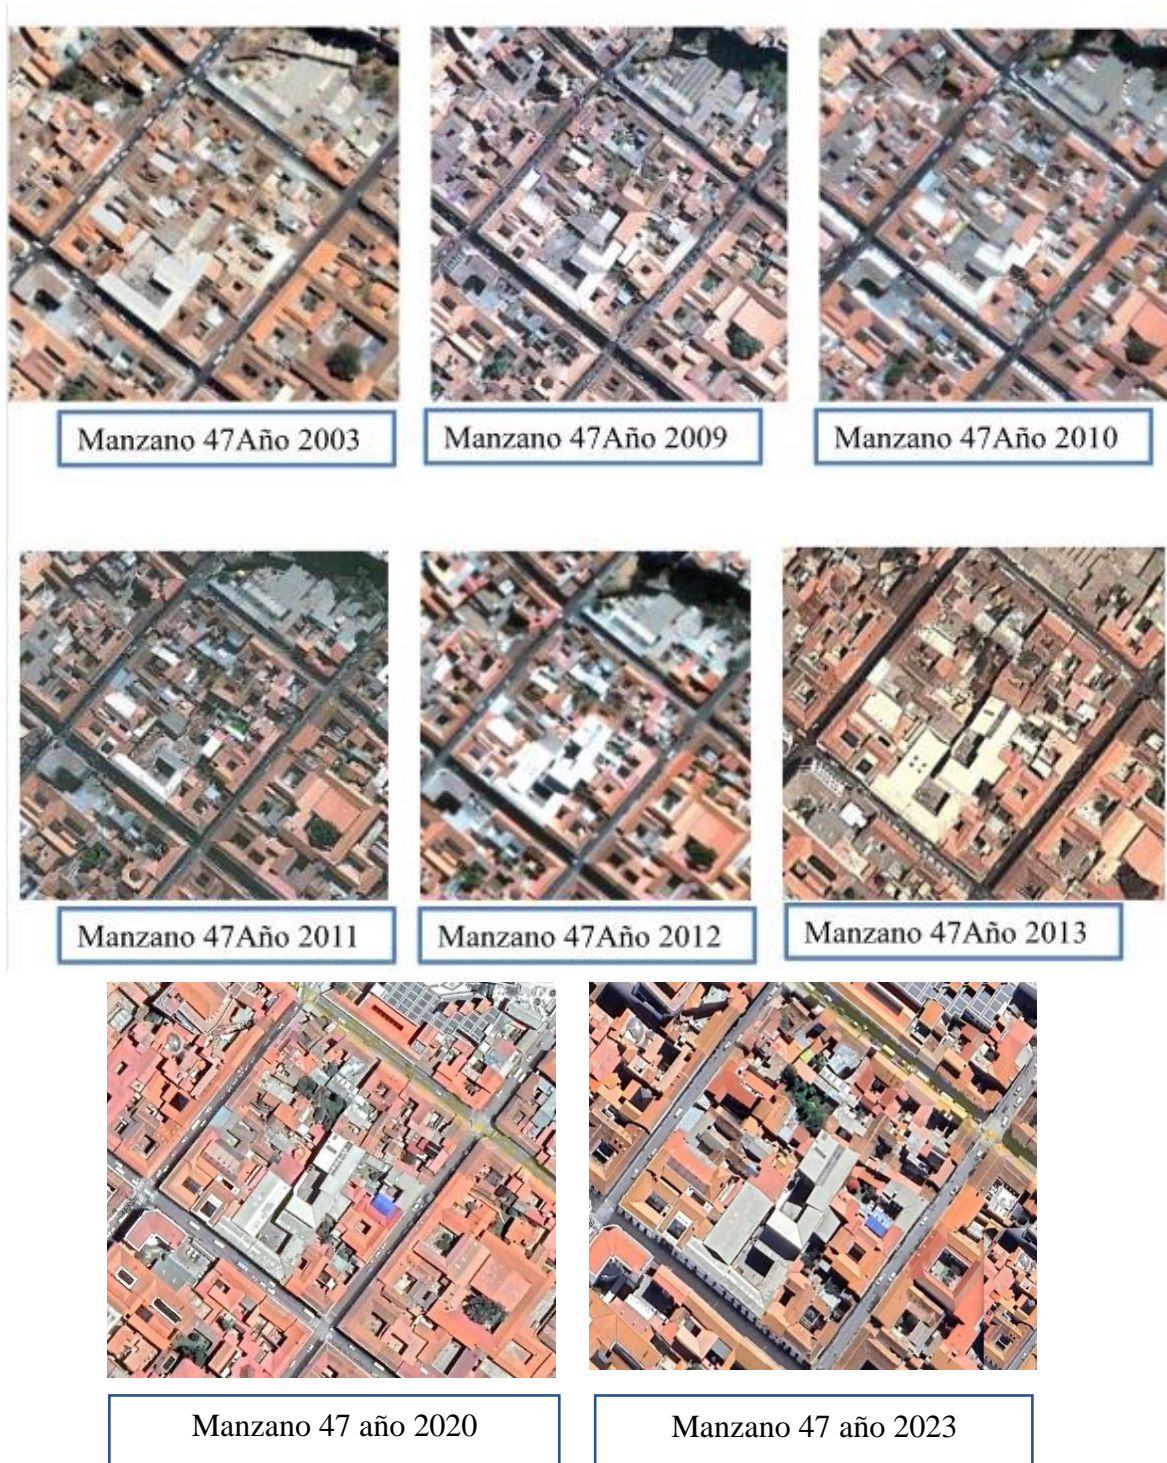
Figura 1.6 Evolución de Patios y Cubiertas Manzano 47

Podemos ver un cambio notable en las cubiertas y patios del manzano analizado, la mayoría de estos realizados por el tipo de actividad que se desempeña en ellos, en el caso del colegio Jaime de Zudáñez, se observa un cambio importante en la altura y el material de la cubierta y la pérdida de patios, en las entidades des financieras se observa cómo se cubren los patios con materiales como el policarbonato con el tiempo adquieren un color opaco afectando la imagen aérea.

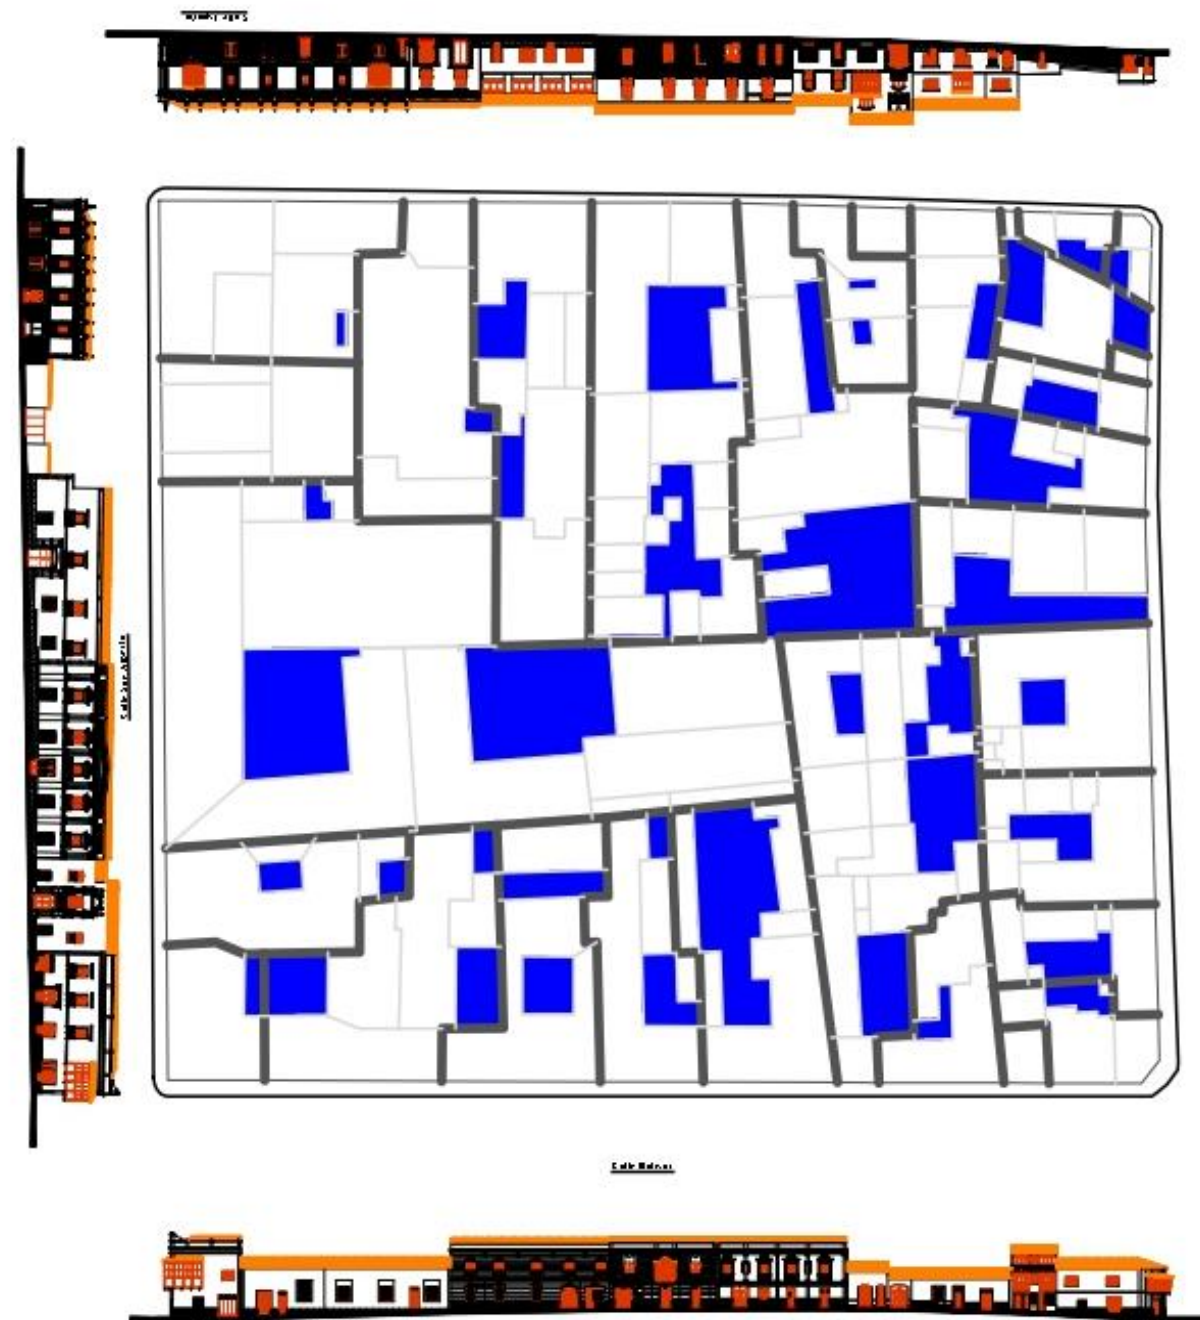
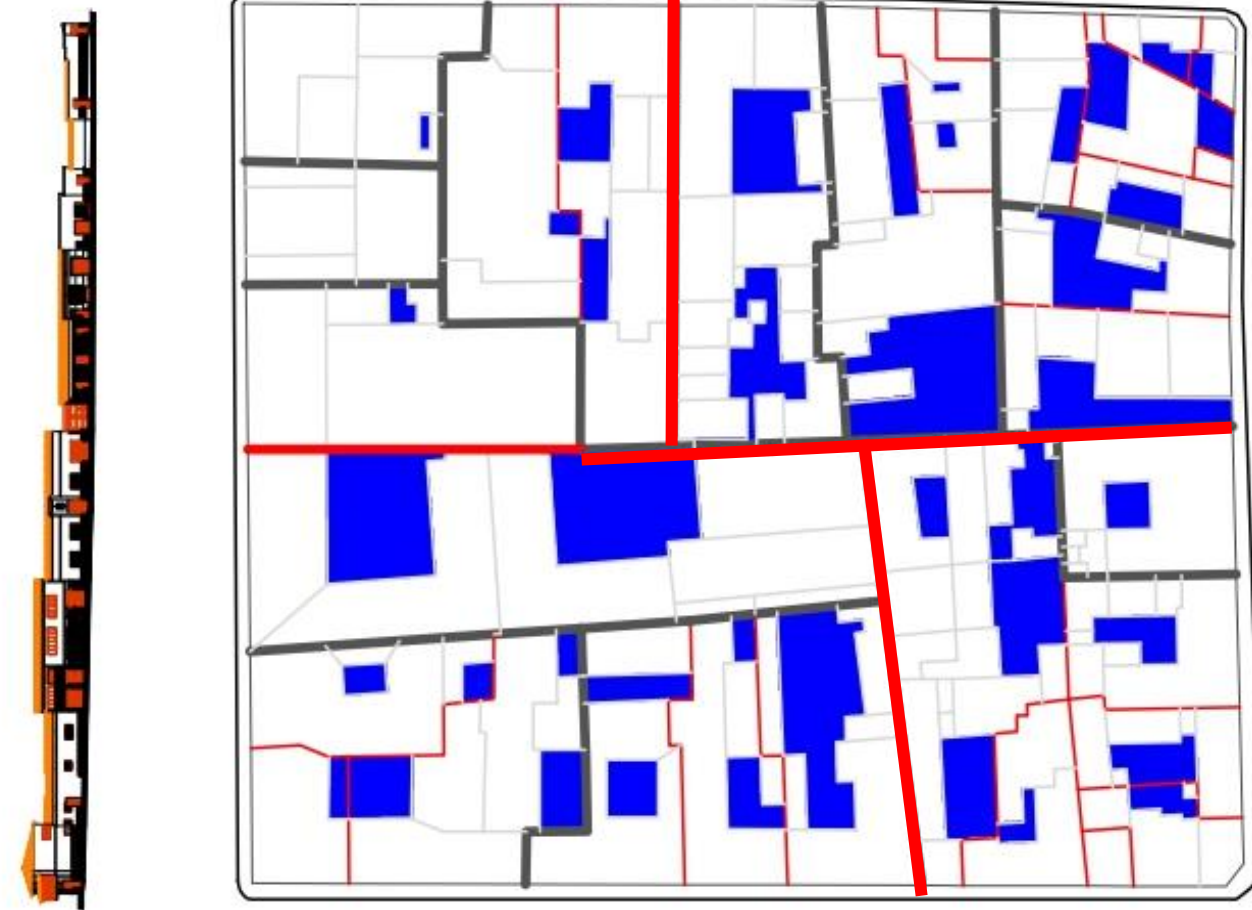
2.2.2.1. Análisis de composición y conservación de cubiertas y patios

En el análisis podemos ver como varias viviendas en transcurso del tiempo se dividieron, la mayoría de estas viviendas se dividieron por cuestiones hereditarias. Existe un caso diferente en el manzano en el que podemos ver como dos inmuebles de distintos propietarios se unieron para formar el Colegio Jaime de Zudáñez.

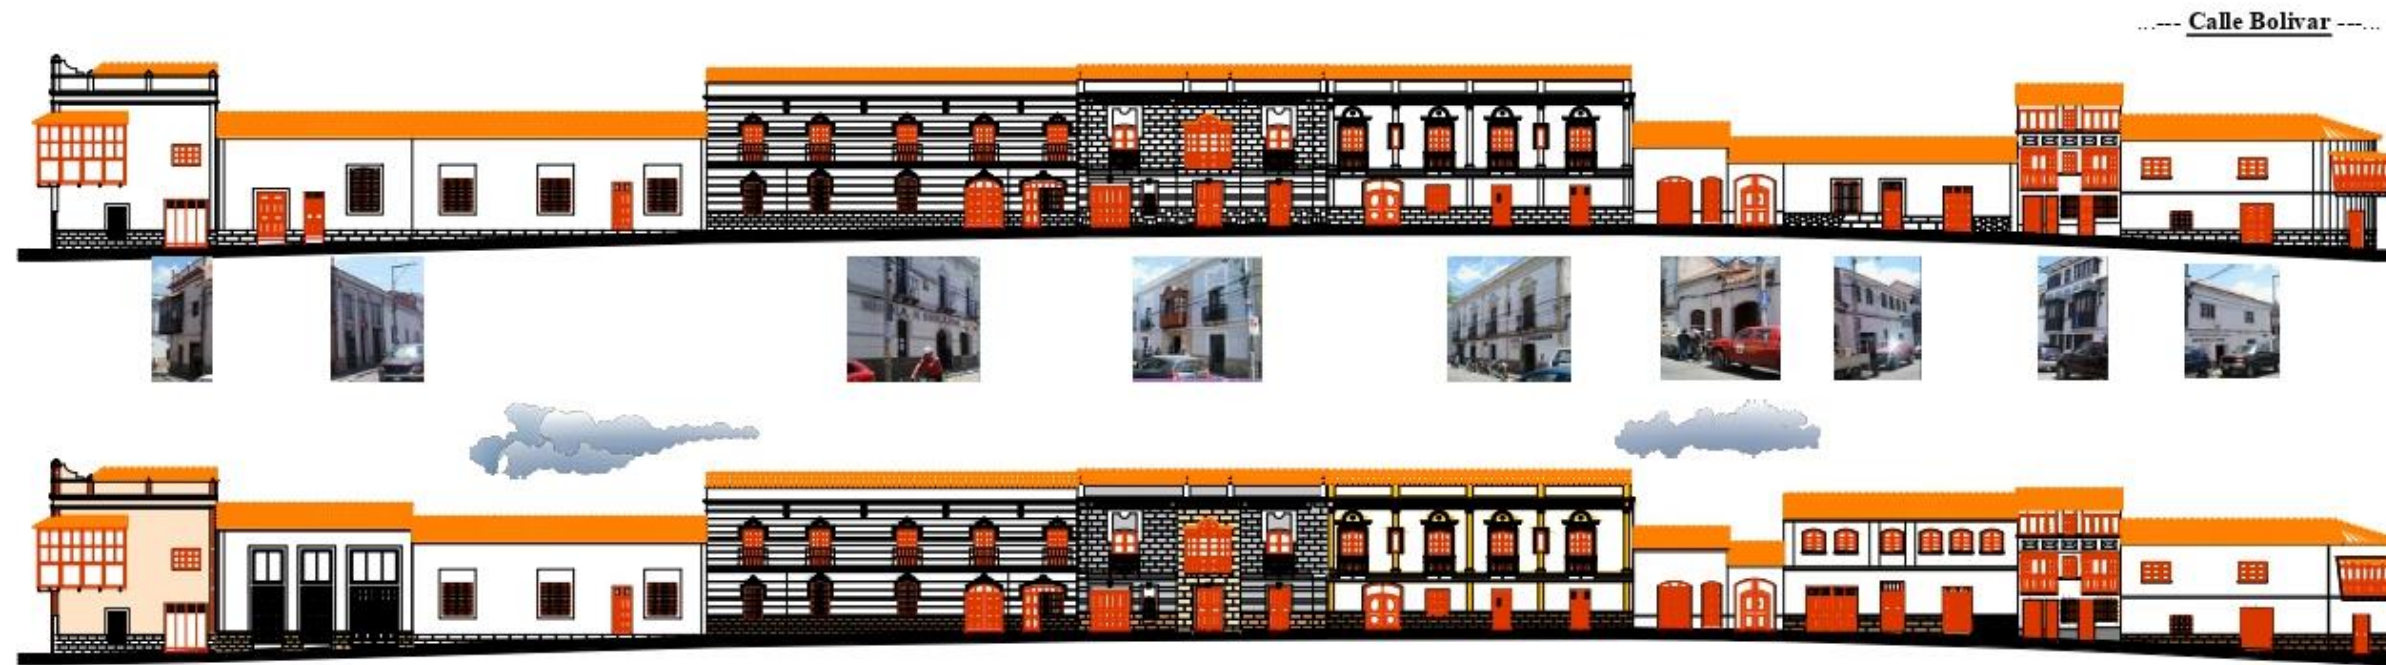
Análisis de la evolución de la Imagen Urbana (Calle Bolívar)

Para el análisis de la evolución urbana del sector perteneciente a la Calle Bolívar no se obtuvo mucha información, por lo que el análisis se hizo según planos actuales y rastros de pequeños detalles que nos indican que ciertos inmuebles se dividieron en el transcurso del tiempo.

Al igual que la calle España este sector presenta ciertos edificios residenciales mixtos que no pertenecen a una arquitectura colonial ni republicana, su arquitectura y el número de plantas que presentan nos indica que se demolieron por completo los inmuebles originales.

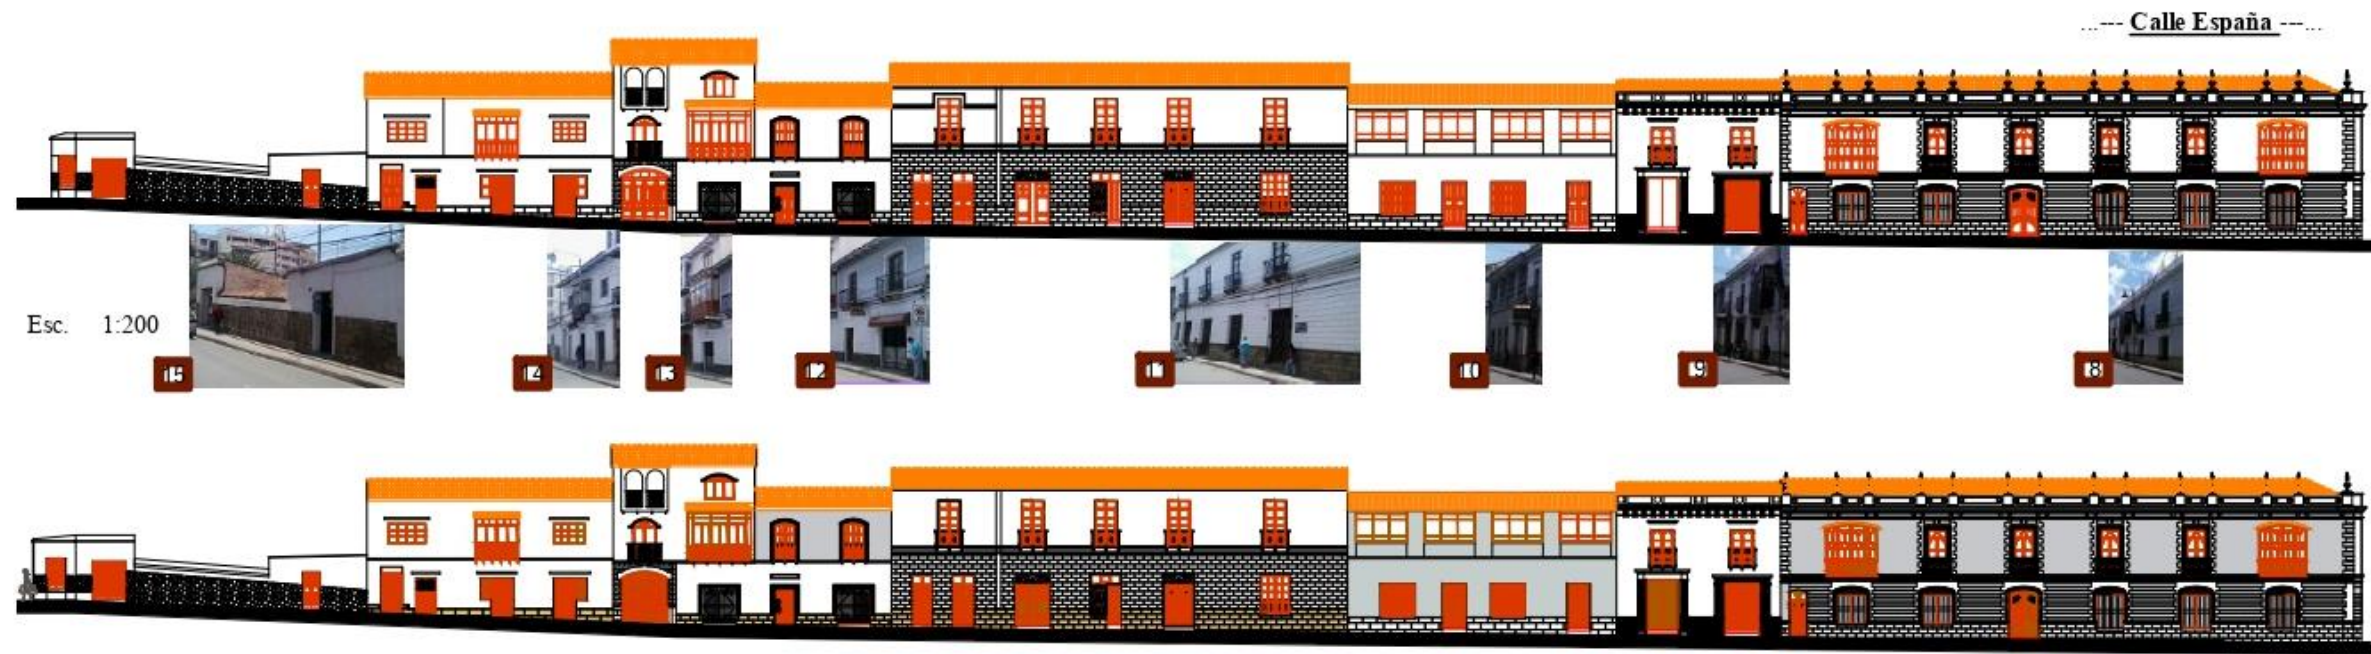
Analisis de la evolucion de la Imagen Urbana (Calle España)

En los últimos años las fachadas de este manzano no sufrieron grandes cambios, la mayoría de los edificios mantiene su estructura original.

Los Inmuebles 12-13 y 14 son los únicos que no presentan una arquitectura colonial o republicana, podemos ver como estos edificios presentan más de dos plantas, se puede ver que estos edificios presentan aleros más pronunciados.

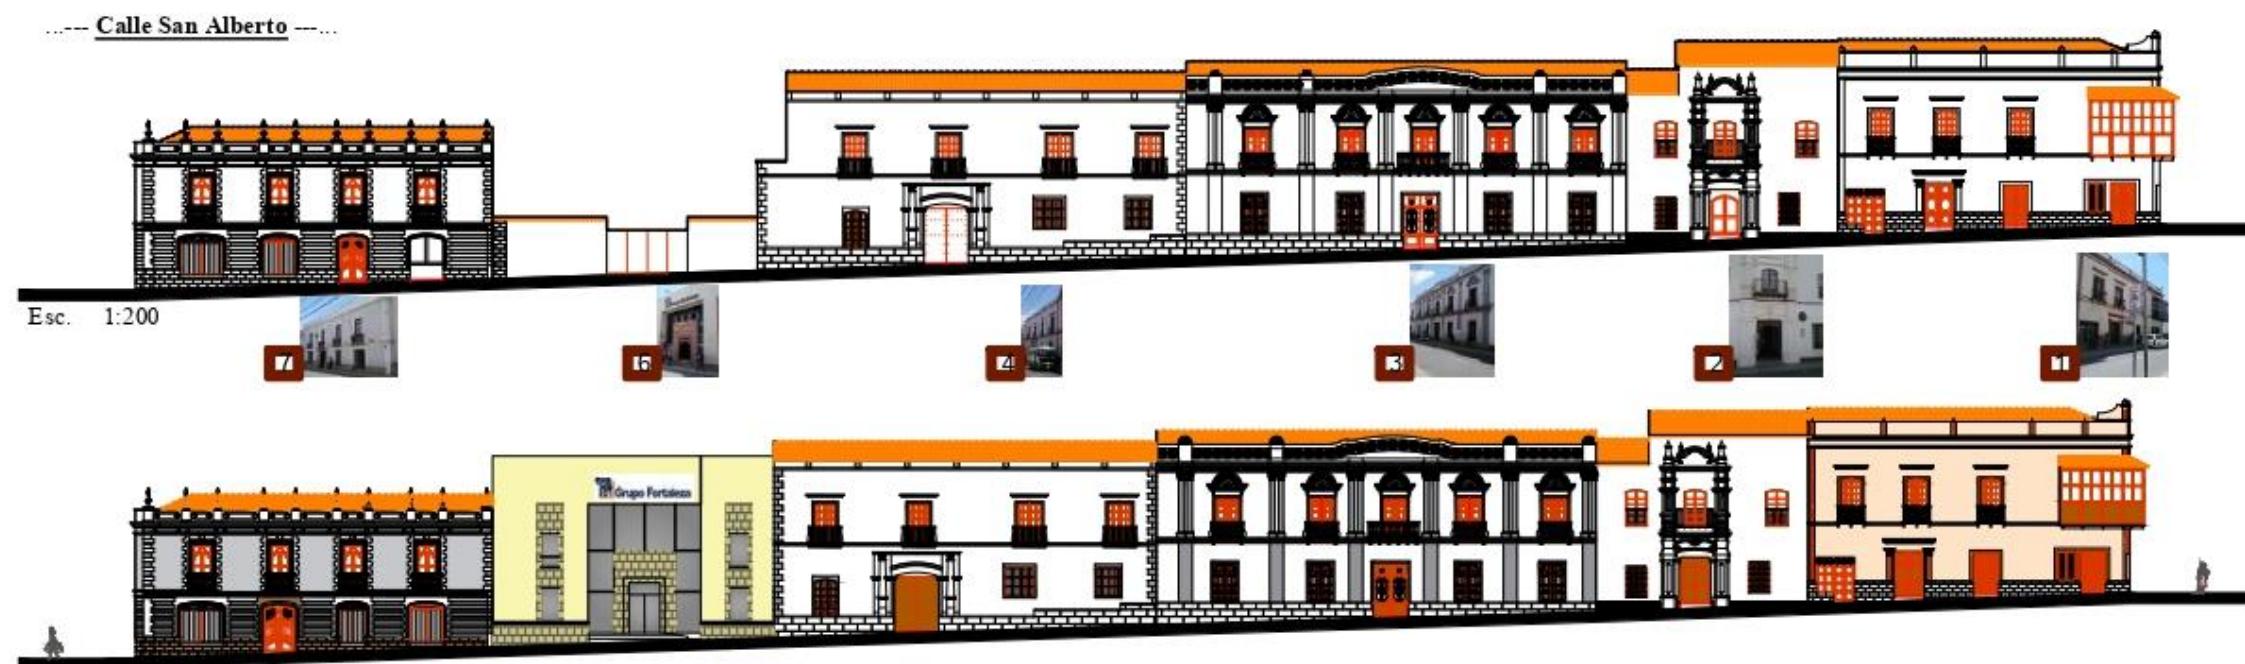
Analisis de la evolucion de la Imagen Urbana (Calle San Alberto)

Según la historia el manzano se creó después de la construcción de la Iglesia San Francisco la elevación o plancheta de la cuadra, que pertenece a la calle San Alberto fue elaborada el 2004 y las fotos fueron tomadas este año. Por lo que podemos indicar, que la cuadra tuvo dos importantes cambios en su estructura y su imagen urbana.

Se puede ver que el inmueble número 6 en el año 2004 fue un terreno perteneciente a un propietario particular, posteriormente este lote, pasó a pertenecer al banco fortaleza.

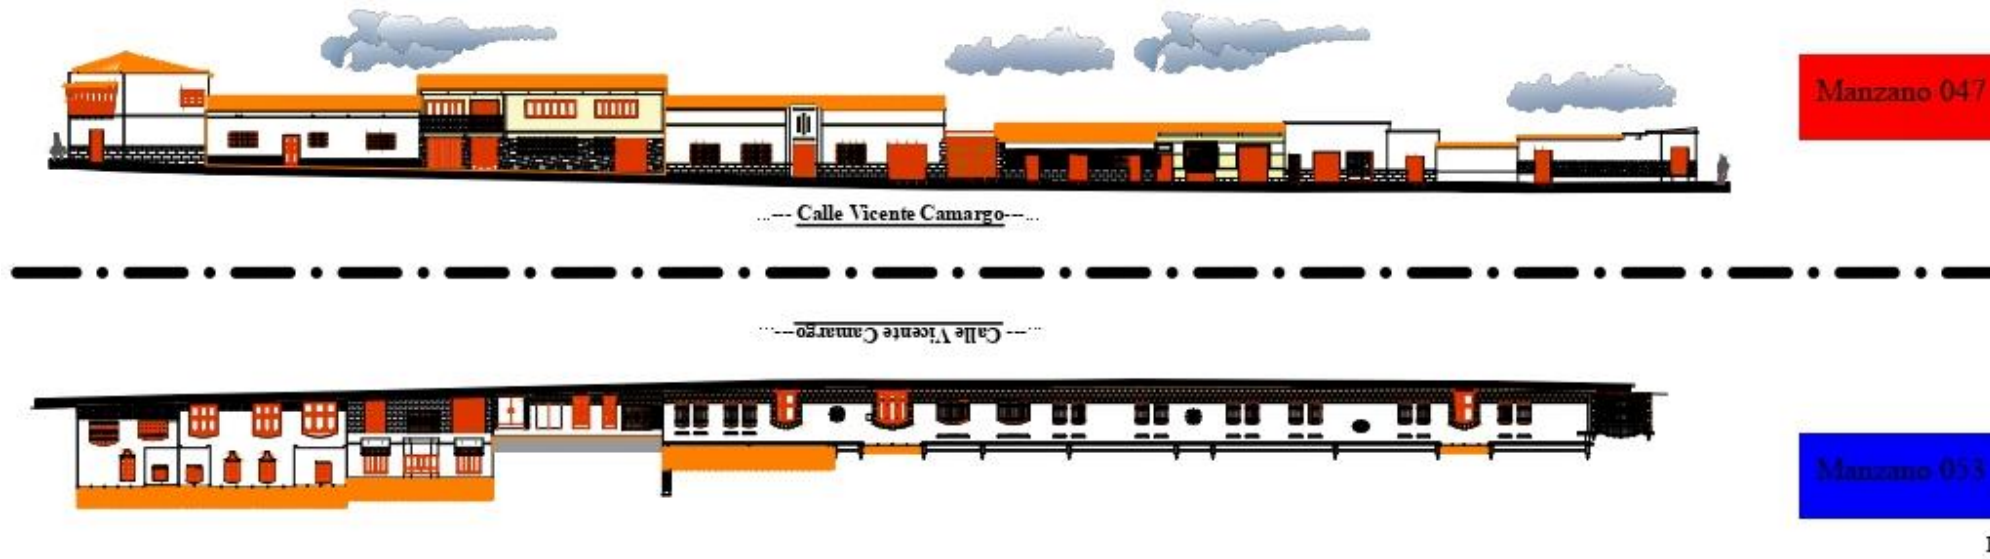
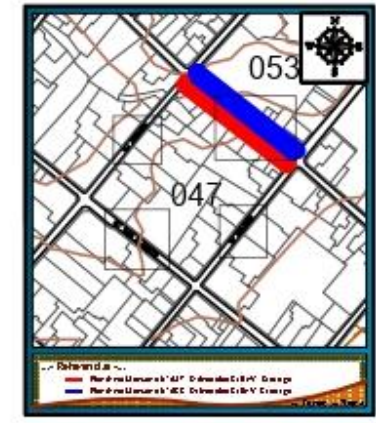
Análisis de fachadas y su entorno de la Calle Vicente Camargo

Las elevaciones pertenecientes a la calle Camargo son las que menos intervenciones arquitectónicas tuvieron a diferencia de las otras calles la mayoría de las viviendas presentan solo una planta. Lo que da una sensación de amplitud. Se puede ver que hasta cierto punto la fachada de la casa del frente del manzano 047 presenta viviendas mínimas de dos plantas. La mayoría de las viviendas de esta calle poseen cubiertas de teja colorada o acapulco de algunas que tienen cubiertas coloradas.

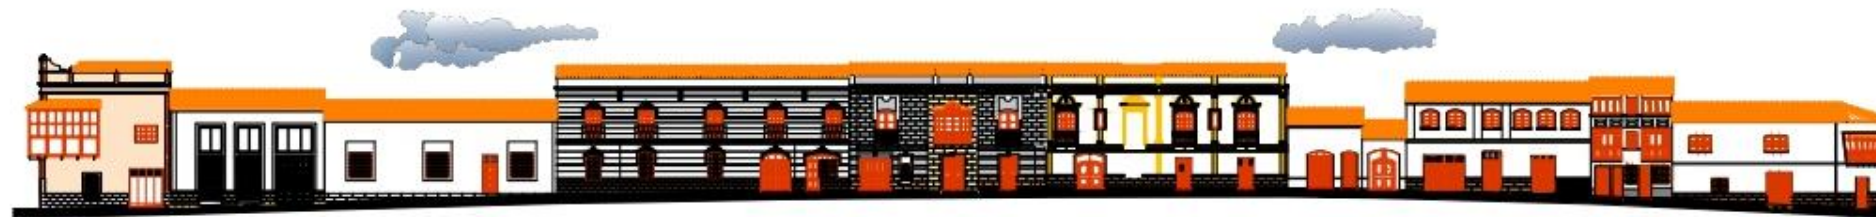
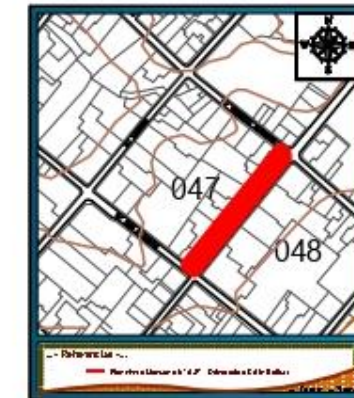
Análisis de Aberturas de la Calle Bolívar

Al igual que en la Calle España, la fachada de la calle Bolívar no se puede ver, por el plano de Edificación Luanda. Las aberturas en ambos en la actualidad son irregulares y no se ven aberturas en ambos lados lo que nos refleja la recuperación de un tipo de fachada que se cubren por paredes las que hoy son las proyecciones de cada lado del manzano creando aberturas irregulares. También podemos ver que algunas aberturas irregulares aún permanecen en el manzano, también se puede ver que la necesidad de un espacio cubierto en la fachada generando aberturas irregulares.

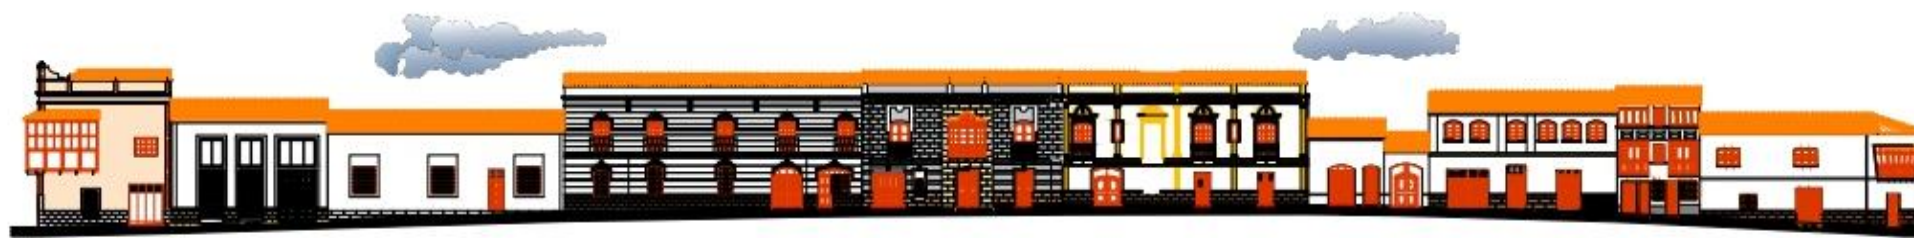
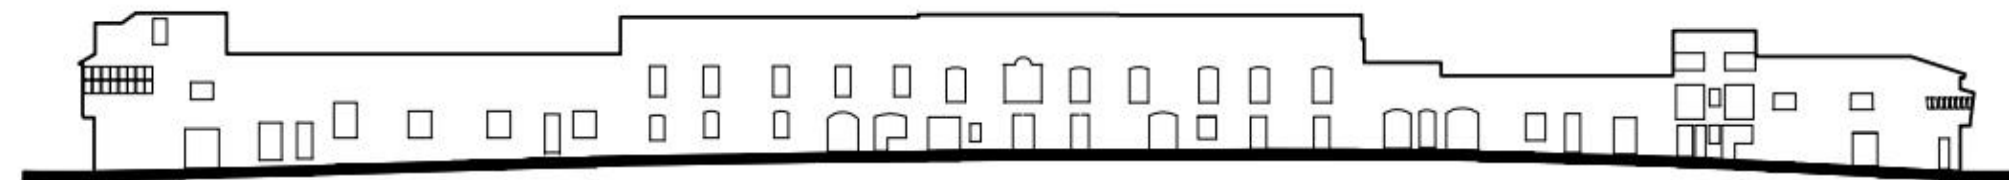
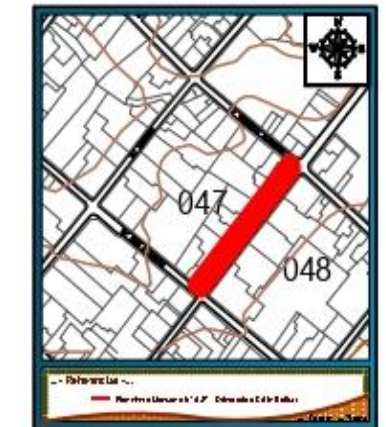
Análisis de Aberturas de la Calle Bolívar

Al igual que en la Calle España, la fachada de la calle Bolívar no se puede ver tan plena de vidrieras como la fachada de Calle España. Las aberturas en ventanas en la actualidad no muestran una regularidad de aberturas, ventanas y puertas lo que se refleja en la recuperación de un tipo de patrón colonial de la ciudad gracias a aberturas que nos indica que aseguramos la recuperación de una sola. También podemos ver una recuperación de aberturas que se crearon según las necesidades de los propietarios.

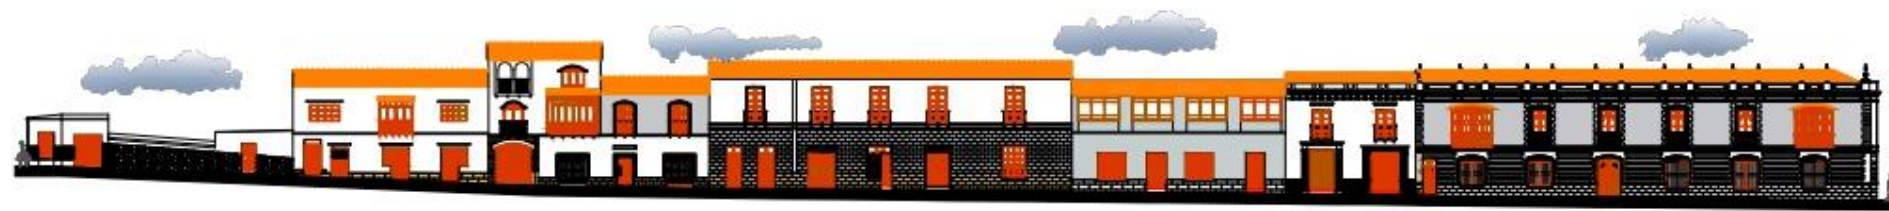
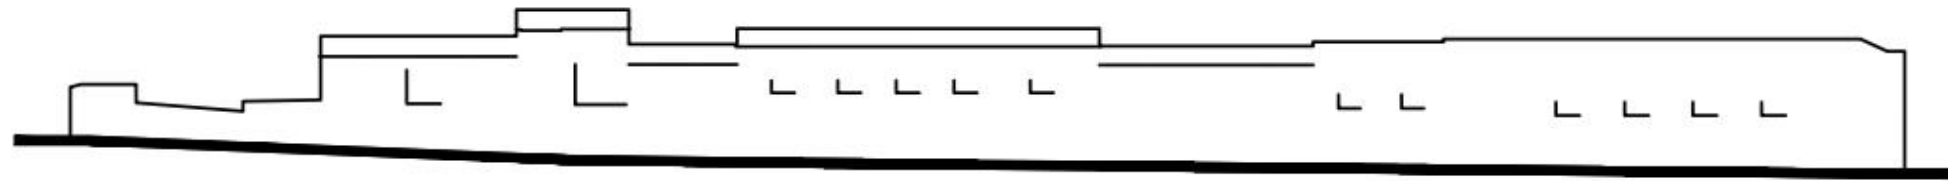
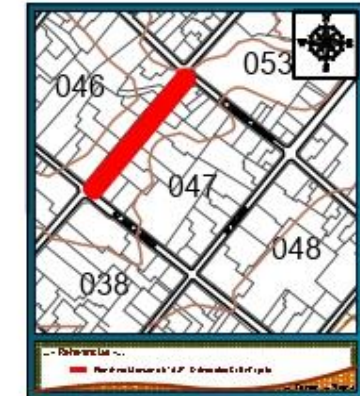
Análisis de Volúmenes de la Calle España

La volumetría de la fachada nos muestra una arquitectura plana la presencia de aleros pronunciados en estos inmuebles nos muestra la construcción reciente de estos inmuebles.
 El gráfico de volúmenes de esta fachada nos muestra la presencia de balcones podemos ver que los balcones coloniales nos da una característica similar a diferencia de los balcones modernos.

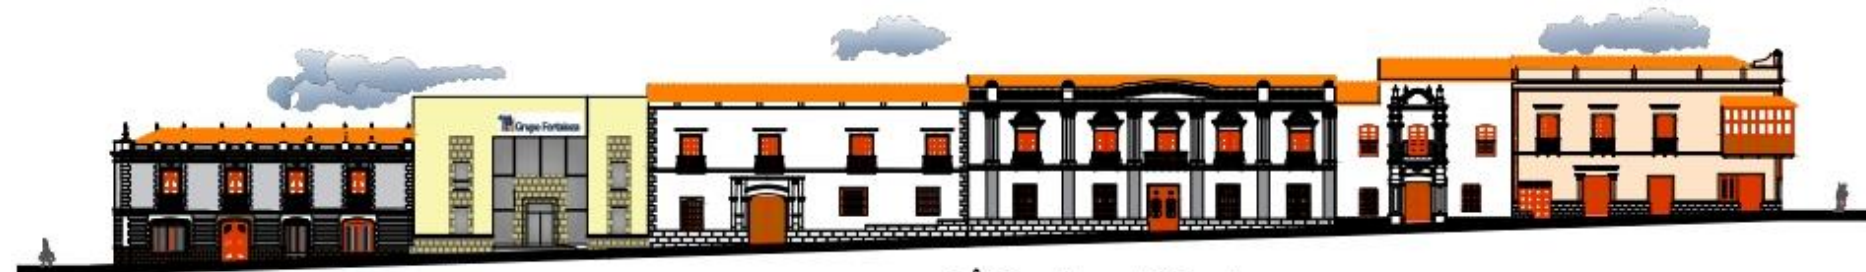
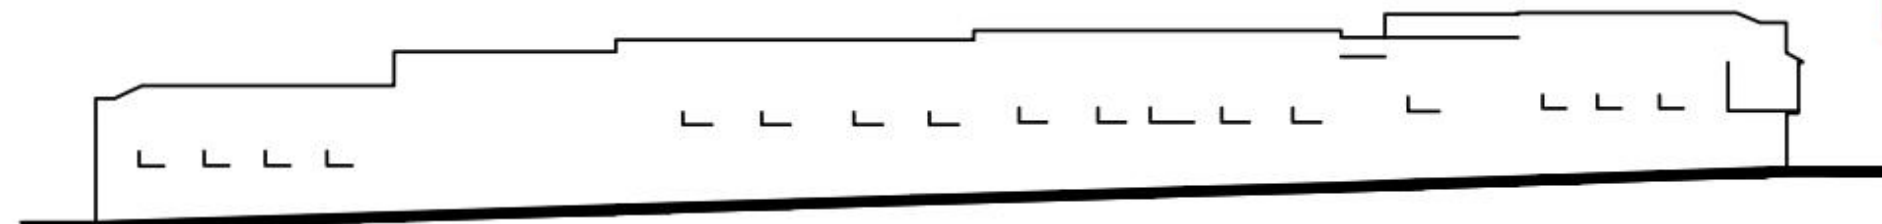
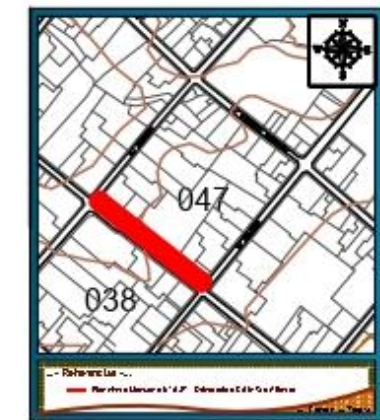
Análisis de Volúmenes de la Calle San Alberto

La fachada perteneciente a la calle San Alberto nos muestra una volumetría regular se puede ver que el alzado de parte del manzano es principalmente plano no presentan aleros muy pronunciados y la presencia de Parasoles en las cubiertas de ciertos edificios nos dan una volumetría regular y plana.
 Los balcones son una parte importante de la arquitectura colonial y republicana son parte de la historia y la cultura de nuestro país. Sucre Podemos ver como la presencia de balcones fue pluriédico. Los balcones de los inmuebles presentan un diseño similar a lo largo de los inmuebles también hay que resaltar que los balcones de los edificios no presentan un volado pronunciado la distancia del volado es corto.

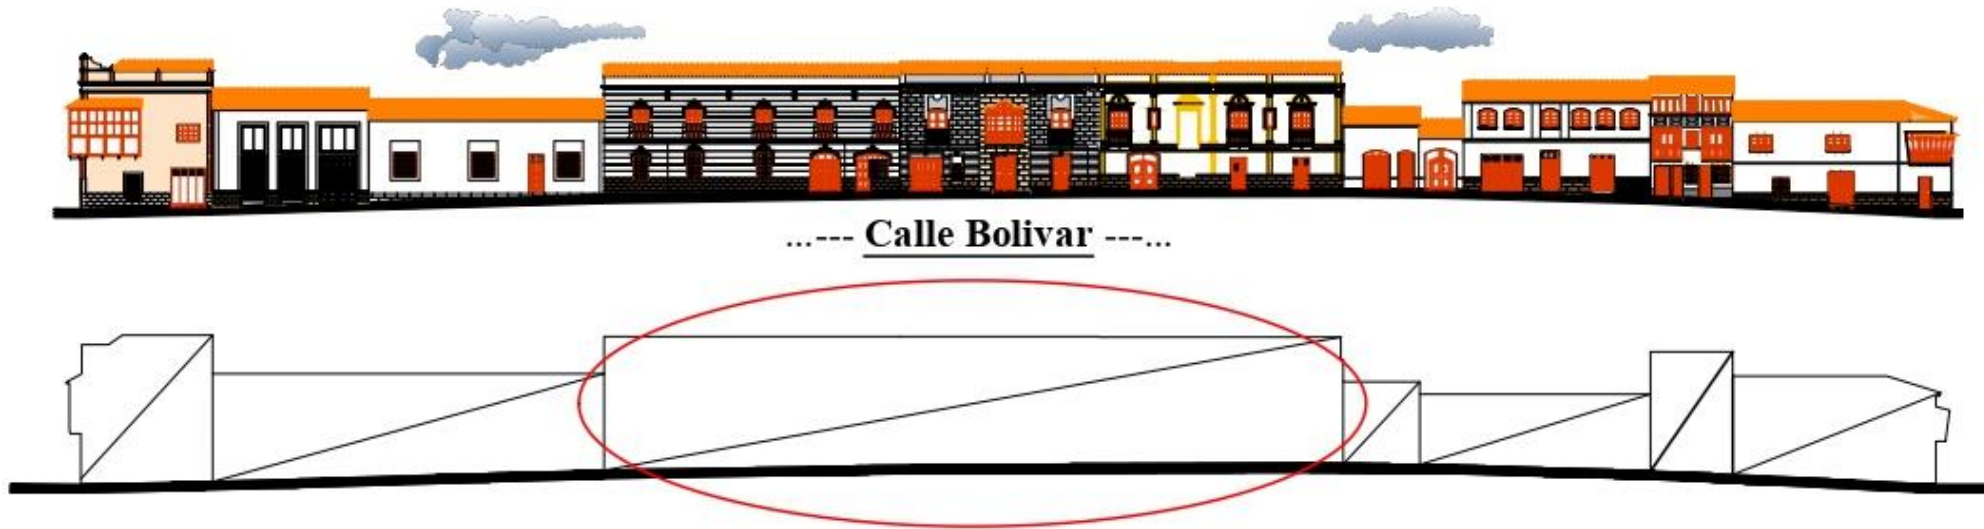
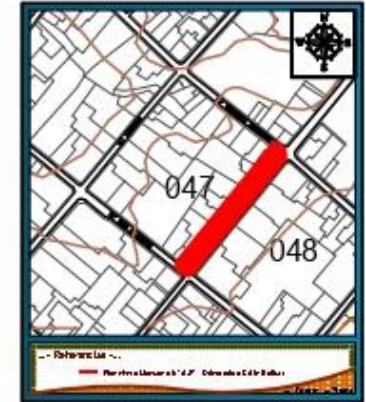
Análisis de Alturas de la Calle Bolívar

Al igual de la fachada perteneciente a la calle Capatzen, solo lado del manzano posee una vivienda de tres plantas vecina de una vivienda de una planta. Lo que muestra altura muy costosa.
 Como ya vimos en imágenes anteriores, originalmente solo lado del manzano poseía solo las viviendas, lo que se puede ver reflejado en las alturas de las viviendas.
 Las viviendas que se encuentran a la izquierda de la cuadra son las que sufrieron más cambios a lo largo del tiempo.
 El inmueble de centro que con el transcurso del tiempo fue dividido en las viviendas para obtener más ganancias, solo es el que mejor conserva su altura integrándose de forma muy positiva con la fachada del frente.

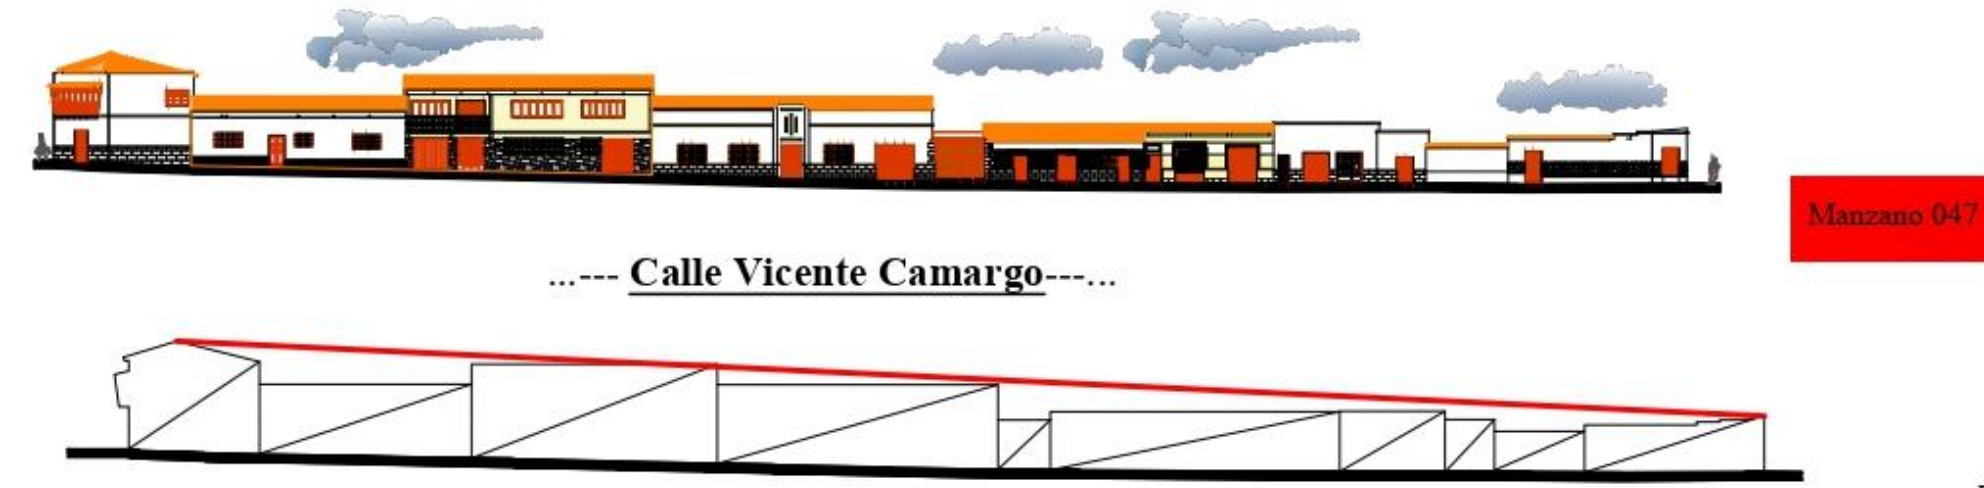
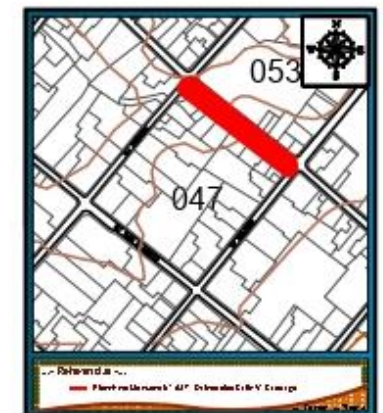
Análisis de Alturas de la Calle Vicente Camargo

El análisis de altura de cuadro nos muestra como las viviendas van creciendo en el paso del tiempo, se puede ver que la altura de una vivienda difiere con la altura de la otra vivienda.
 Las alturas de los inmuebles nos muestran la división de los lotes a lo largo del tiempo. Se puede ver inmueble de la misma altura como viviendas fachadas, como es el caso de la fotografía, solo nos indica que con el paso del tiempo, la propiedad se actualizó pero conservaron solo sus fachadas, manteniendo así su altura.

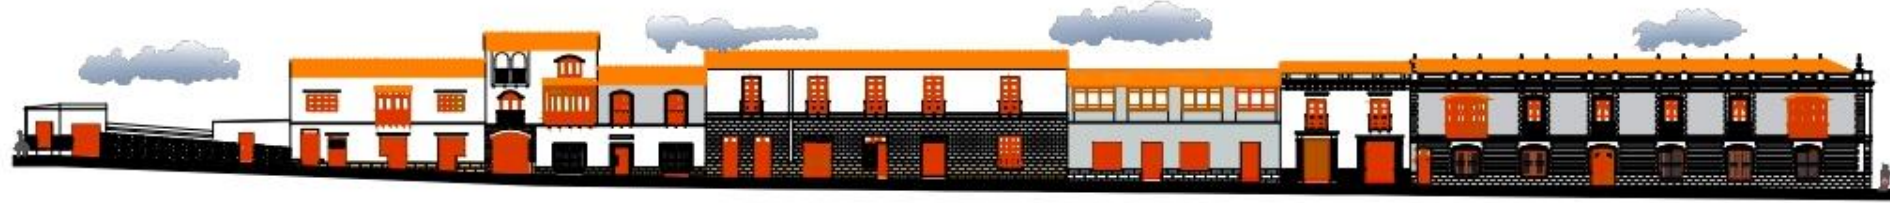
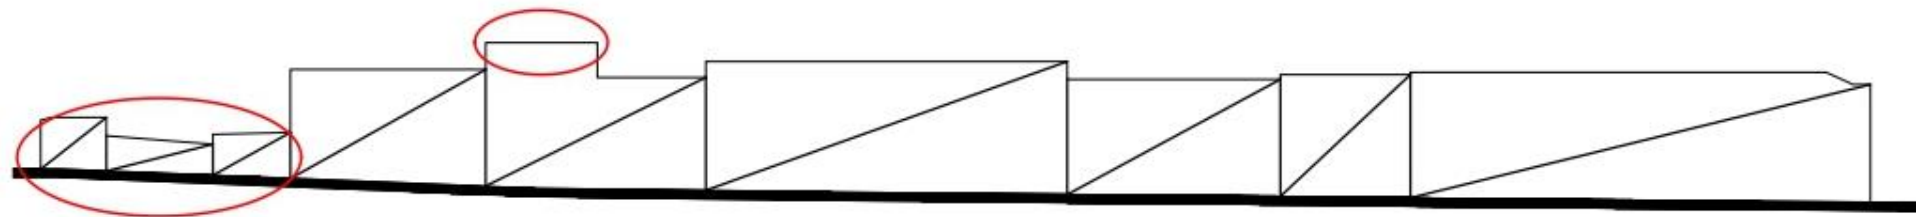
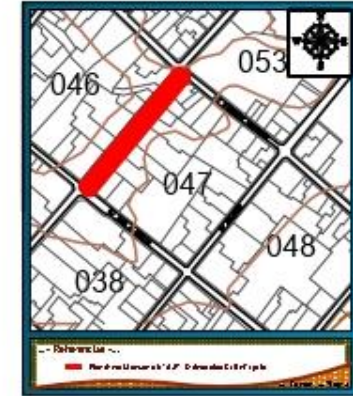
Análisis de Alturas de la Calle España

La plancheta de esta cuadra nos muestra la regularidad de la altura. La fotografía nos muestra como las viviendas en esta época presentan una regularidad considerable en la altura de las maderas. El análisis nos muestra que al final de la cuadra en construcciones viviendas a planta y techos de viviendas de una planta cuando está parte la más irregular de la cuadra.

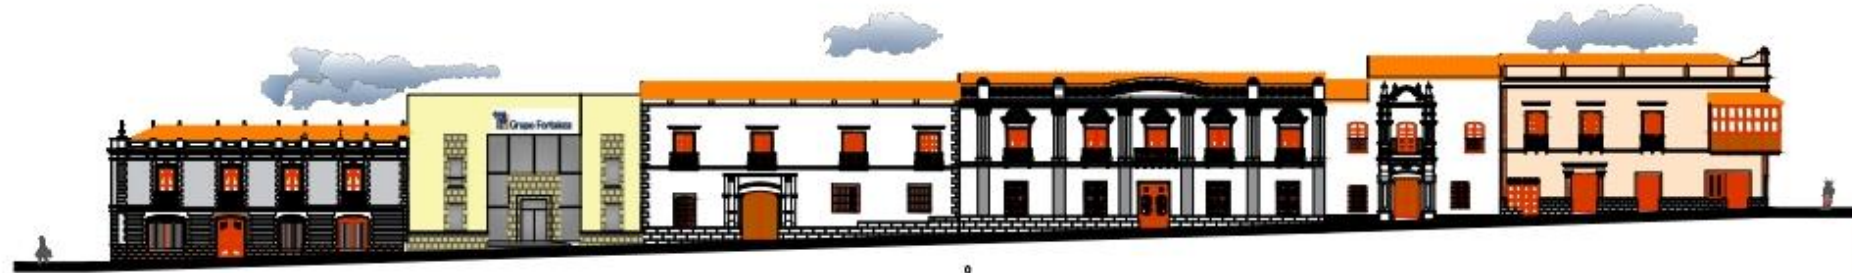
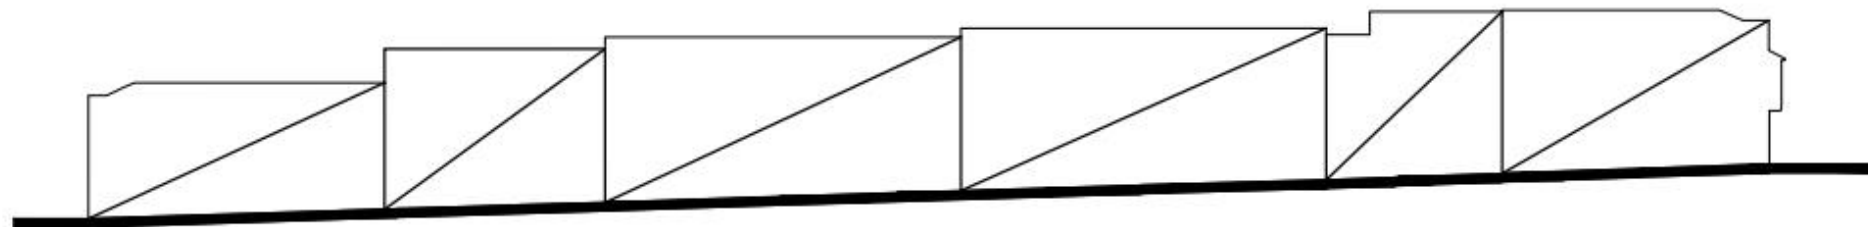
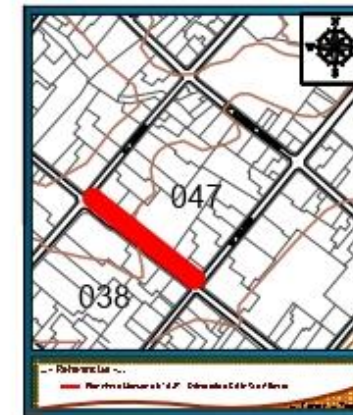
Análisis de Alturas de la Calle San Alberto

A lo largo del tiempo la altura de los inmuebles fue evolucionando de forma orgánica. En el análisis del cuadro muestra como la altura de los inmuebles va de forma regular hasta llegar a un punto en el que no existe una construcción. Sin embargo como ya se mencionó esta plancheta fue elaborada en el 2004 en la actualidad el terreno que nos muestra la altura más baja pertenece al Banco Fortaleza. El análisis de alturas nos muestra que el Banco Fortaleza se ejecutó con dimensiones en altura similares a los inmuebles vecinos lo que nos indica que el diseño del Banco toma en cuenta la altura edilicia cercana a este y así se crea un dominio que se integra a su entorno.
