UNIVERSIDAD MAYOR REAL Y PONTIFICIA DE
SAN FRANCISCO XAVIER
D E C H U Q U I S A C A

**ESTUDIO DE CASO; PACIENTE CON QUISTE
HIDATÍDICO EN HÍGADO VALORADO POR
ECOGRAFÍA EN EL HOSPITAL “MADRE TERESA
DE CALCUTA” - 2024**

Especialidad en Superior en Ultrasonografía

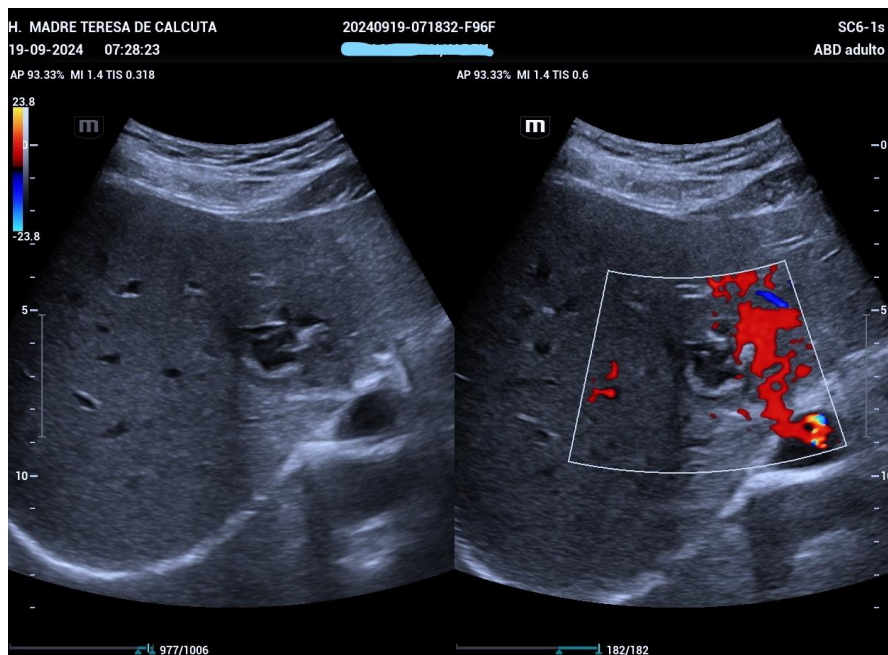
Figura 2.3. Imagen ecográfica de hígado. Con presencia de Quiste Hidatídico con doppler 2024.

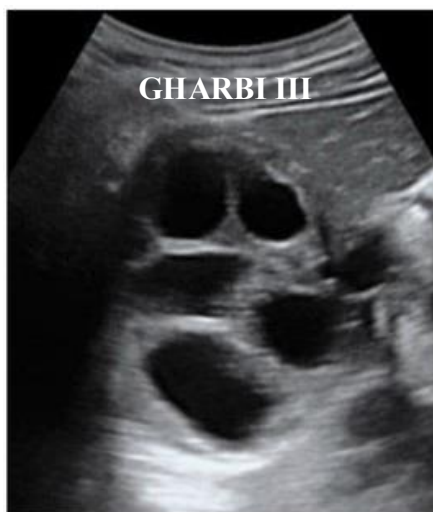
Figura 3.2. Imagen ecográfica de hígado. Con presencia de Quiste Hidatídico ejemplo base de clasificación GHARBI sirve de comparación con el de la paciente de 29 años.

Tipo III	Quiste con vesículas hijas. Apariencia de "rueda de carreta" o "panal de abejas" (múltiples quistes pequeños dentro del quiste madre) o membranas flotantes.	Transicional
