**ESTUDIO Y DIAGNOSTICO PARA LA CONSERVACION Y RECUPERACIÓN DE
FACHADAS, CUBIERTAS, Y PATIOS PATRIMONIALES EN EL MANZANO 47
DEL CENTRO HISTÓRICO DE LA CIUDAD DE SUCRE, ANALIZANDO
FACTORES HISTORICOS FORMALES DE LOS ELEMENTOS
ARQUITECTONICOS QUE COMPONE EL MANZANO**

**TRABAJO EN OPCIÓN AL DIPLOMADO EN RESTAURACIÓN Y
CONSERVACIÓN DEL PATRIMONIO ARQUITECTÓNICO VERSIÓN II**

Elaborado por: Rocio Peñaranda Ari

Sucre, 18 de abril de 2024

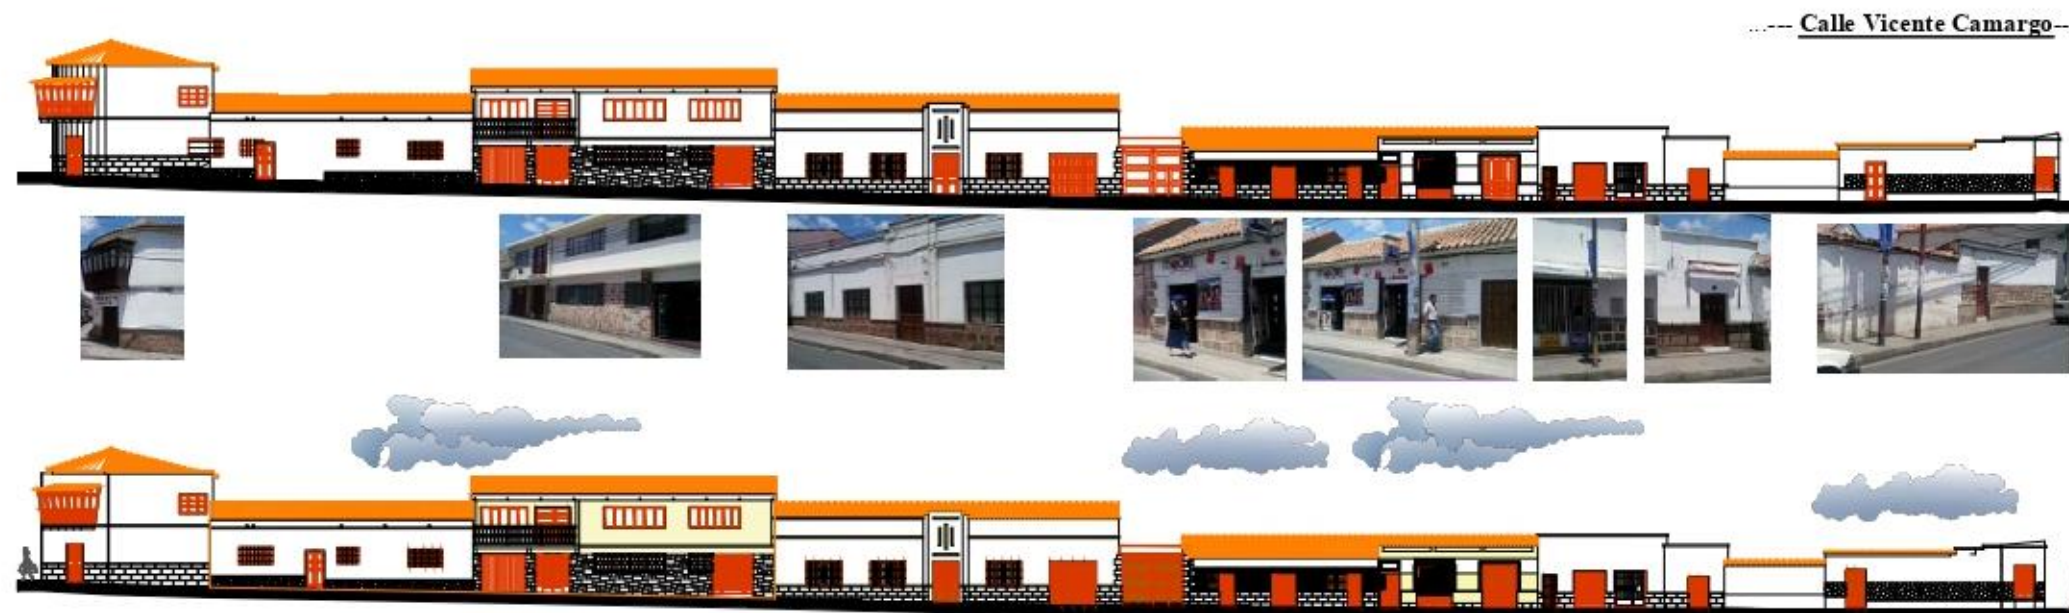
Análisis de la evolución de la Imagen Urbana (Calle Vicente Camargo)

La plancheta perteneciente a la calle Camargo no presenta muchos datos históricos con los que se pueda trabajar, sin embargo nos basaremos en los datos históricos de los siguientes planos de la ciudad.

Como se puede ver en el primer plano, este sector del manzano colinda con una quebrada, por lo tanto nos indica que para esa época este sector no contaba con algún tipo de arquitectura, el segundo plano data de 1803 fue elaborado por Don Ramón García Pizarro, este nos muestra ya un tratamiento arquitectónico en el manzano, sin embargo no se puede ver con exactitud el tipo de arquitectura que presenta. Las fotografías tomadas actualmente nos indican que en el transcurso de estos últimos años no hubo un cambio significativo, sin embargo la repartición de terrenos por herencia a los diferentes dueños han fraccionado las fachadas, alterando la imagen urbana en color y textura.

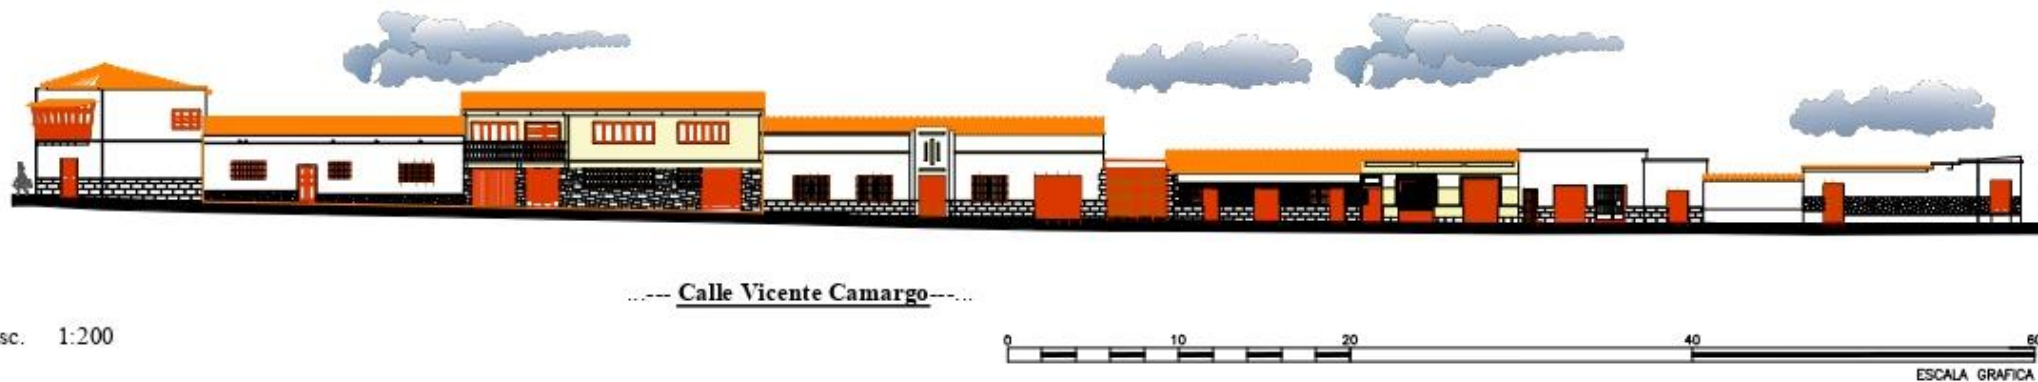
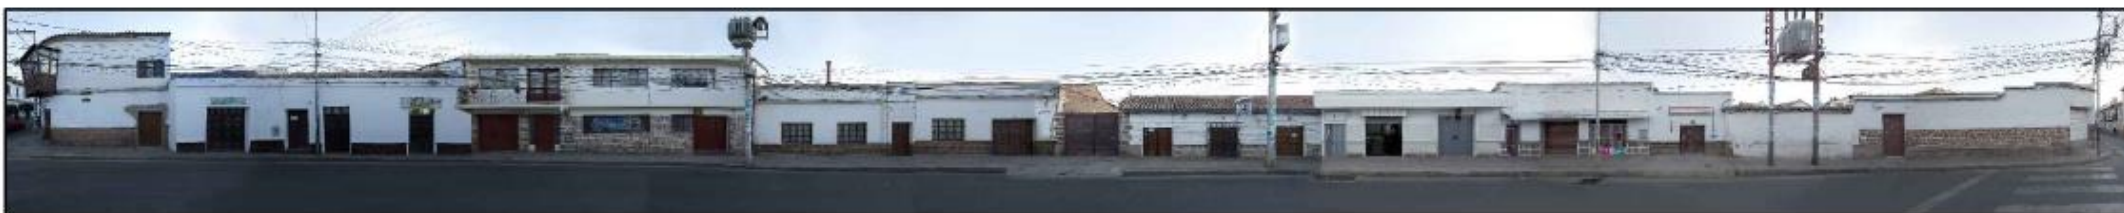
Análisis General de Calle Vicente Camargo

Este lado del manzano 047 es el que menos riqueza arquitectónica aporta al mismo, podemos ver la presencia de parapetos en ciertas viviendas y una arquitectura más moderna.

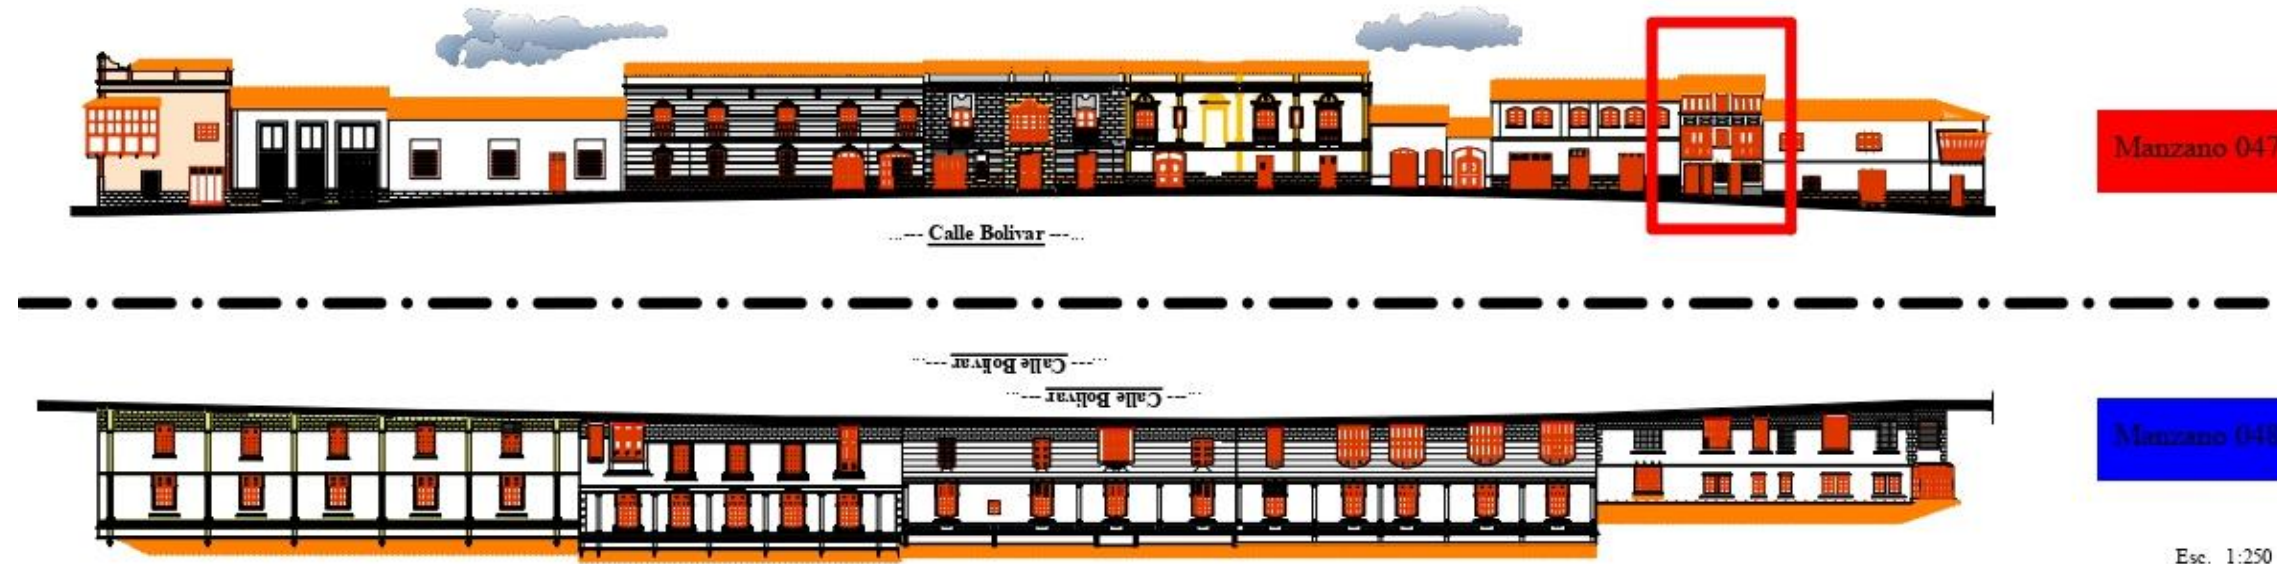
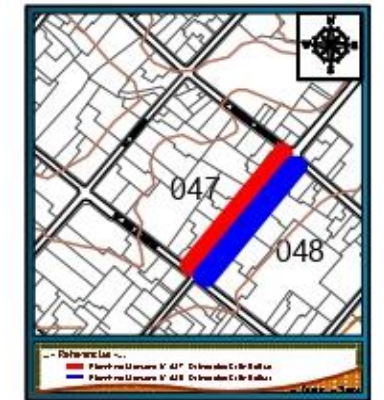
Análisis de fachadas y su entorno de la Calle Bolívar

La irregularidad del alzado del manzano 047 es muy pronunciada, se puede ver secciones con viviendas de tres plantas, viviendas de una planta, todos son efectos de la repartición de bienes a diferentes herederos en el transcurso del tiempo.

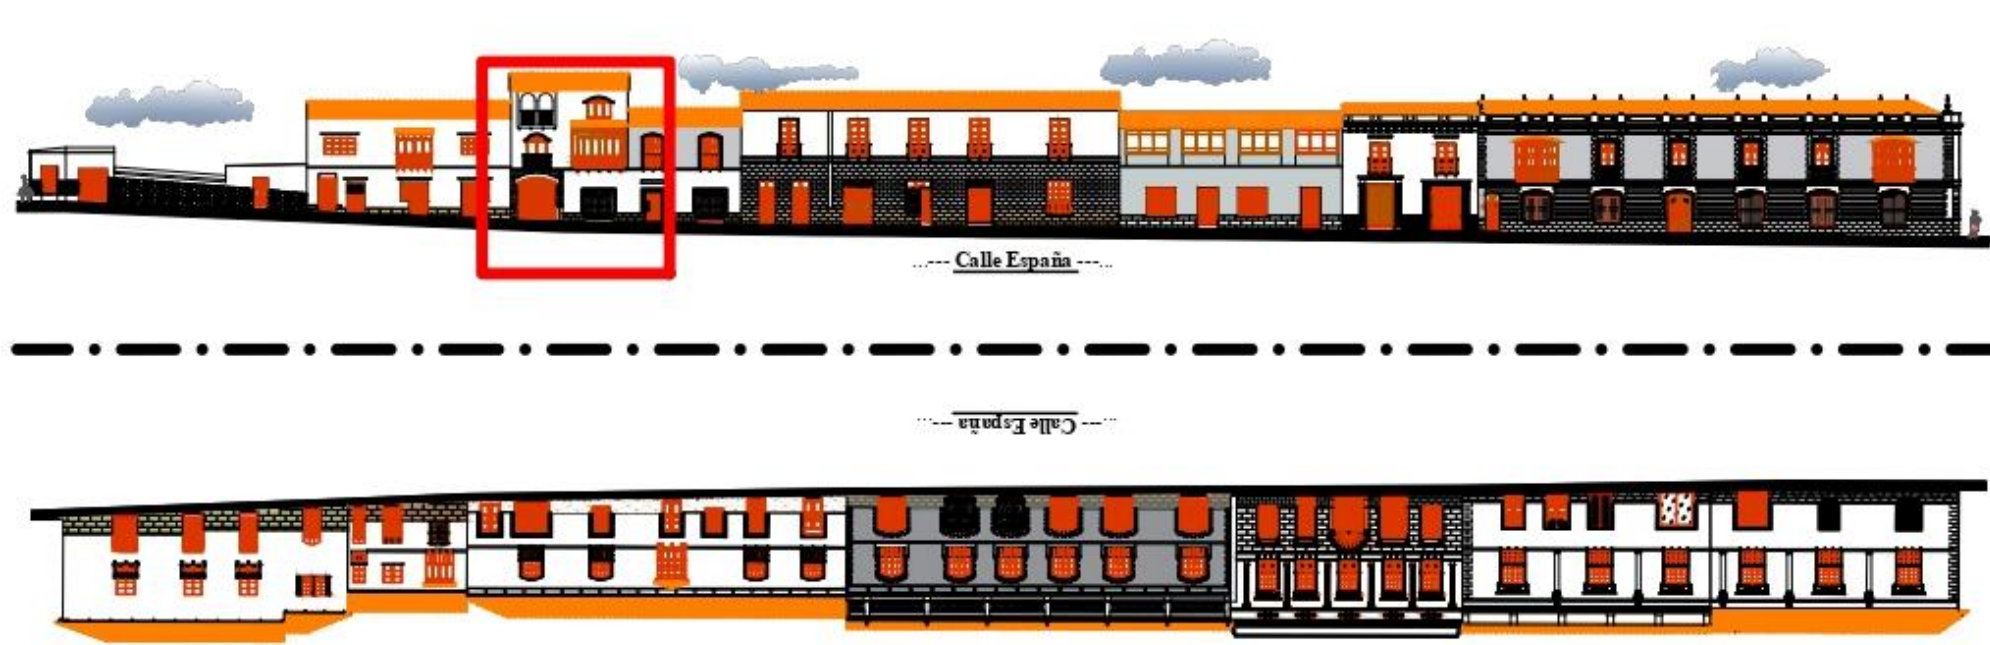
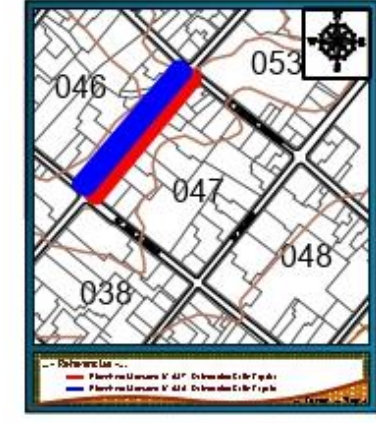
Análisis de fachadas y su entorno de la Calle España

La topografía no muestra cómo fue la Calle Saguro en la época Republicana solo el color rojo y negro mucho en el análisis histórico del manzano en esta parte de análisis de fachadas nos muestra la diferencia de recursos económicos que tiene cada familia por un lado podemos ver que la fachada del manzano 047 tiene un revestimiento de cal con balcones no presenta grandes elementos decorativos y por el otro lado podemos ver el trabajo y detalle en las fachadas de estas viviendas.
